# 工事完了報告書

内容・・・1階清掃庫 経年劣化による引戸車ベアリング破損→取替修理  
(戸車の高さが変わるので引戸障子3枚共交換する必要があります)  
(次回はステンレス製溝形戸車をお薦めします)

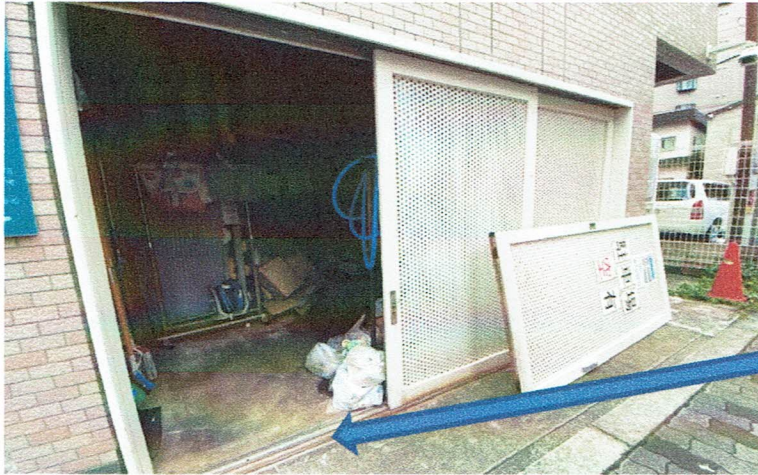
DW=1060 DH=2000 Dt=40

スチール扉(パンチングパネル貼)

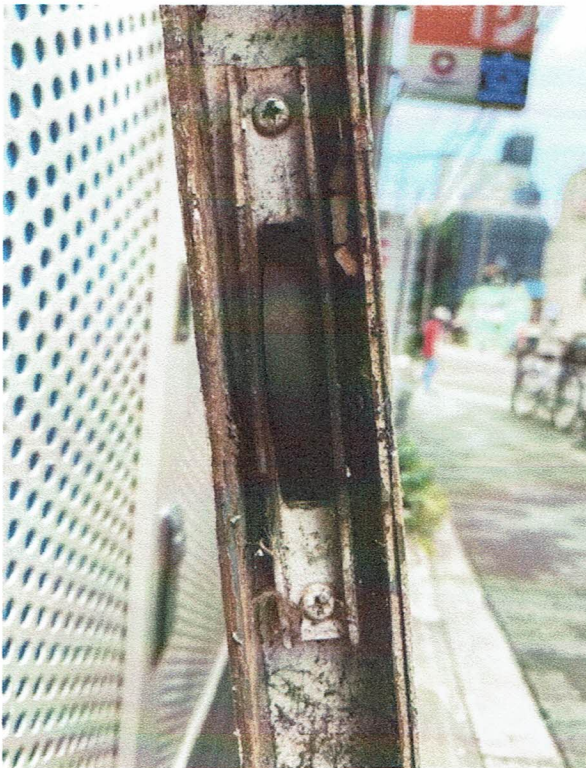
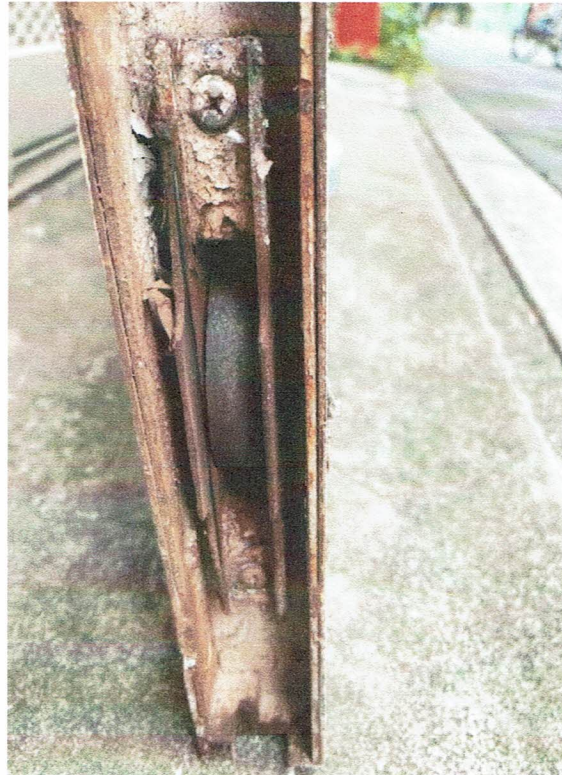
下部ステンレスレール  
12×12

戸車の車軸部ベアリングが破損してガラガラ状態です。→要交換修理  
外形寸法140×18 ビス@120 60mm径 既存開口95×20

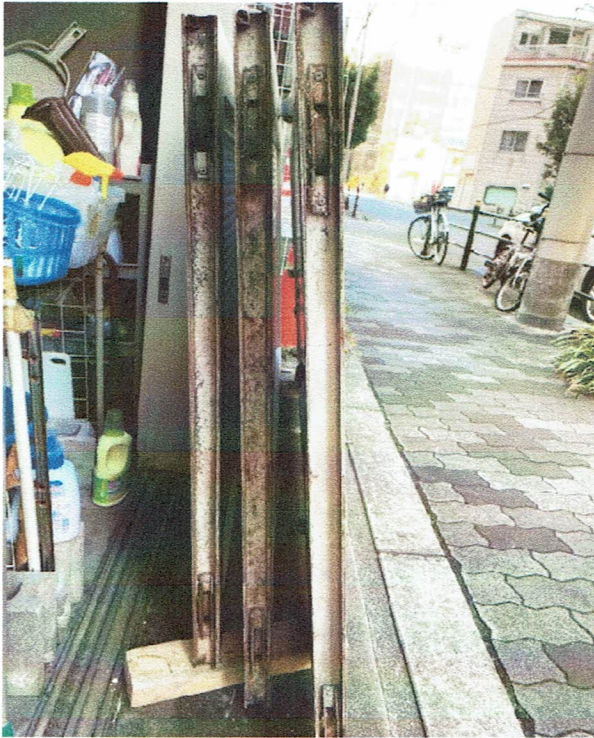
障子取り外し

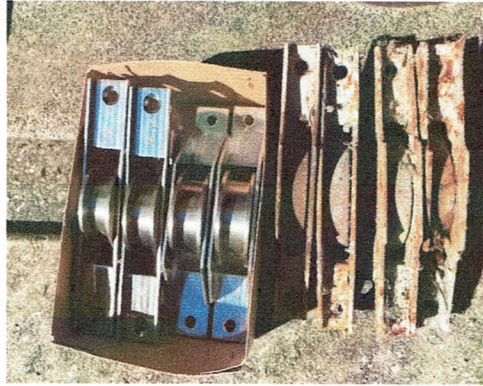
新旧 戸車

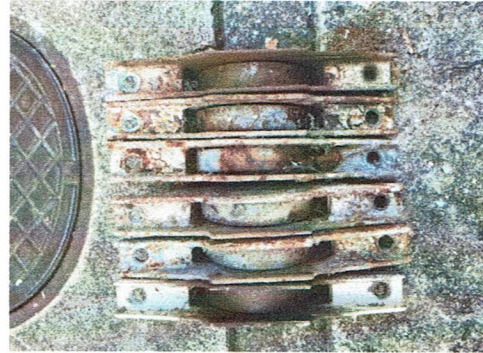
全障子分の戸車 取り外し

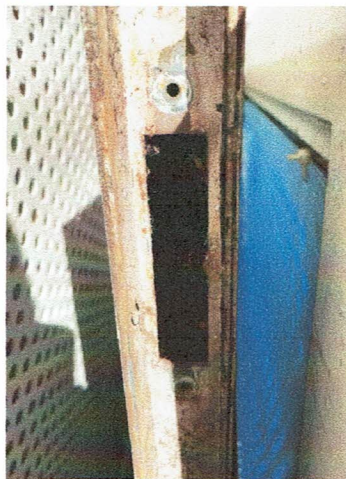
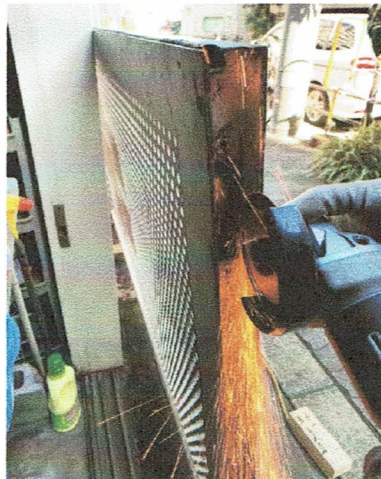
旧戸車取り外し完了

開口部サンダー加工

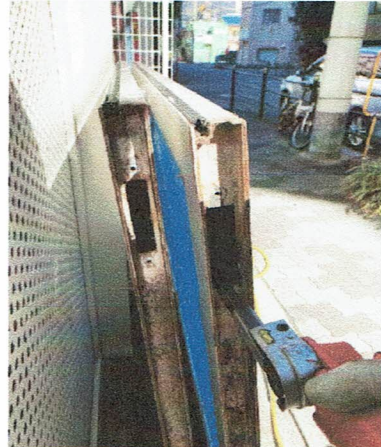
開口部調整加工

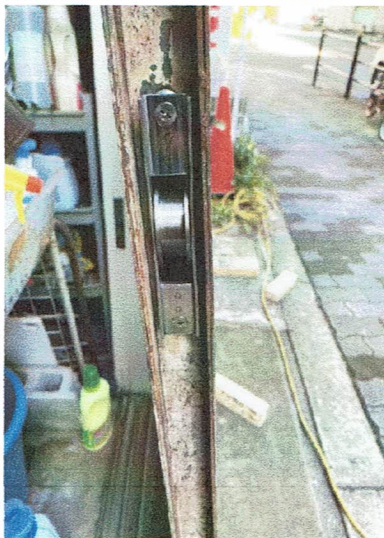
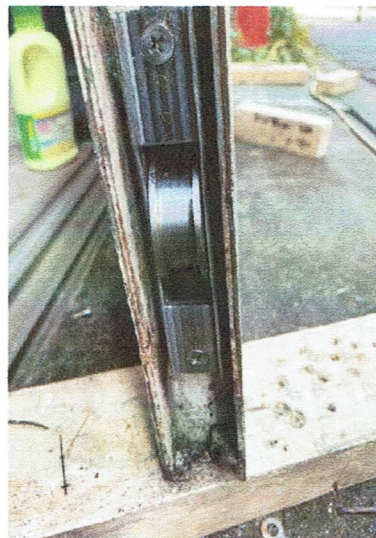
新規戸車取替完了

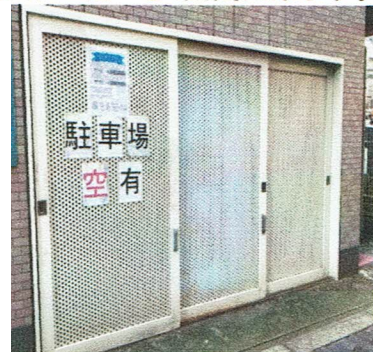
完成です。  
非常に軽～るく開閉出来ます。
